EDICTO

2º.- Expte. 1770/2020. Declaración de ruina física inminente del edificio que alberga el mercado municipal de abastos de Almuñécar.

INFORME TÉCNICO

Inspección organoléptica de 5 de marzo de 2020.

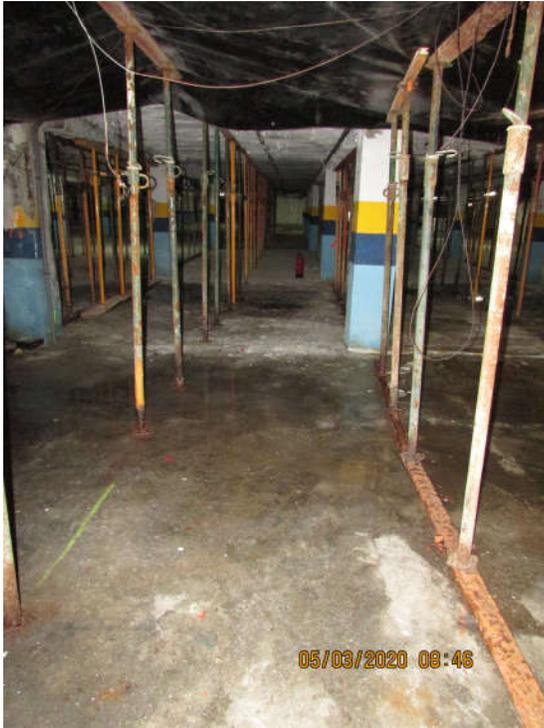
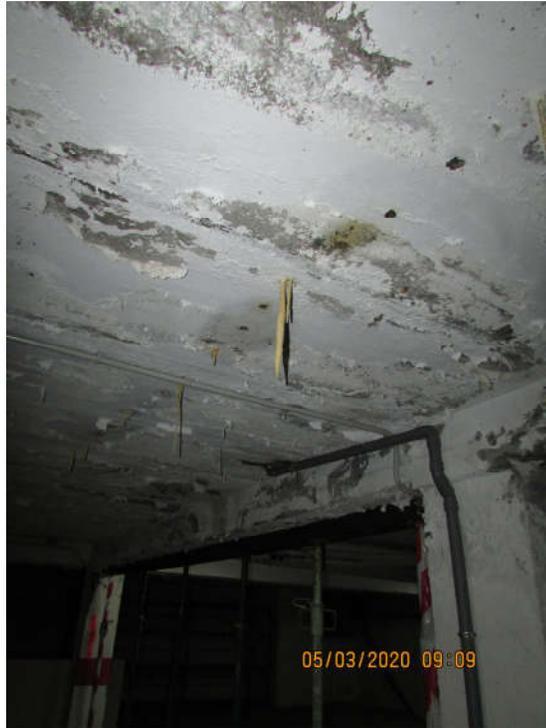
Persistencia de la penetración de aguas salinas desde la planta superior de Mercado a la planta -1 de sótano, evidente por la presencia de agua salada en el suelo y la formación de estalactitas de sal pendiendo del forjado, cuyas placas alveolares se encuentran inundadas.

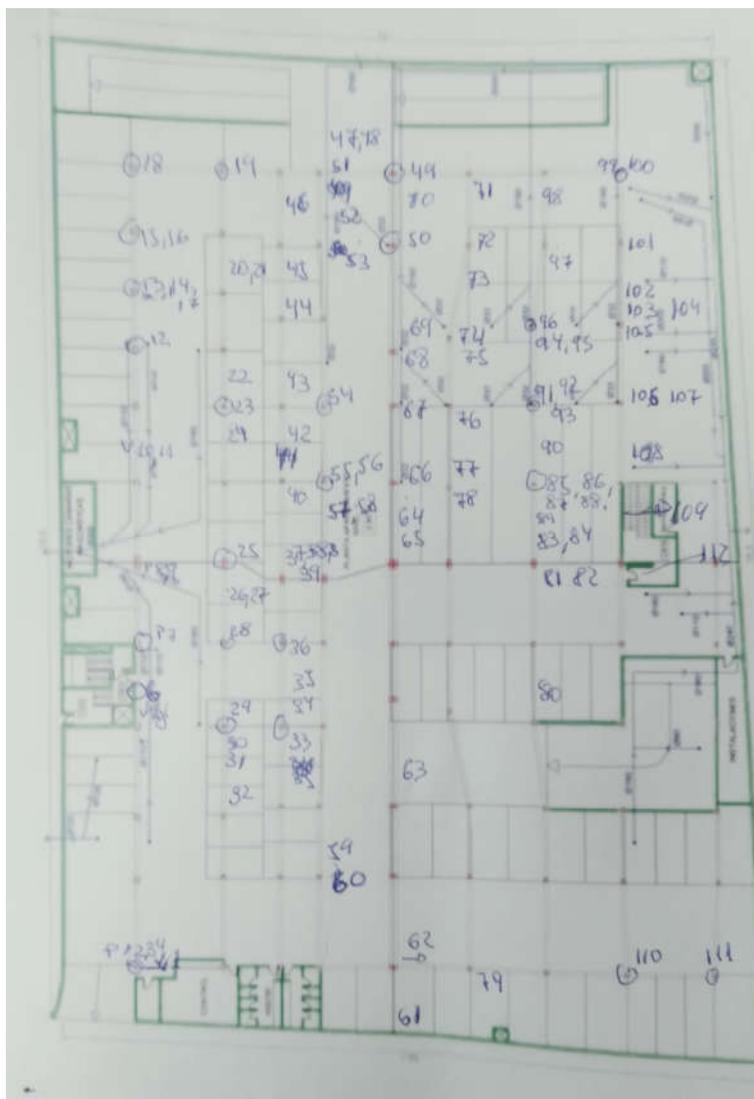
Croquis de ubicación de zonas inspeccionadas (con números de las fotografía realizadas) en la planta -1 del sótano del Mercado Municipal. 5 de marzo de 2020.

Como puede observarse en los croquis de toma de datos adjuntos, la concentración de las patologías del inmueble se produce bajo la ubicación de los puestos de pescado (observar en el croquis de planta -1 la concentración de toma de visuales de patologías), aunque se aprecian afecciones en zonas alejadas de dicho ámbito (entre otros casos, los de los elementos de las fotos 1,2,3,4, 59, 60, 61, 62, 63, 79, 110 y 111 del croquis de planta -1)

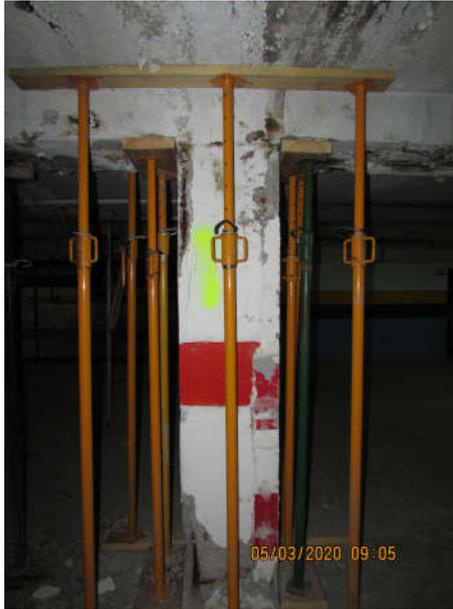
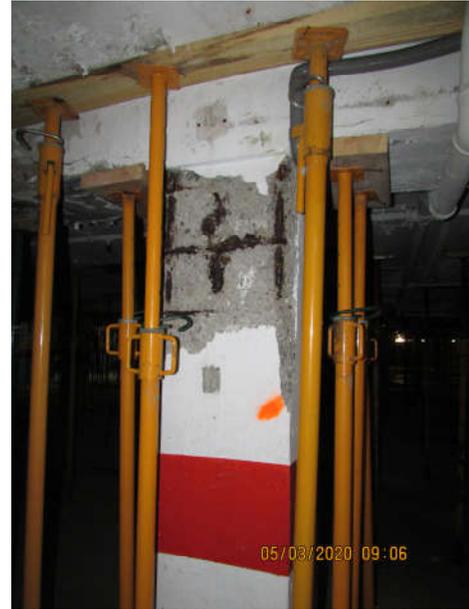
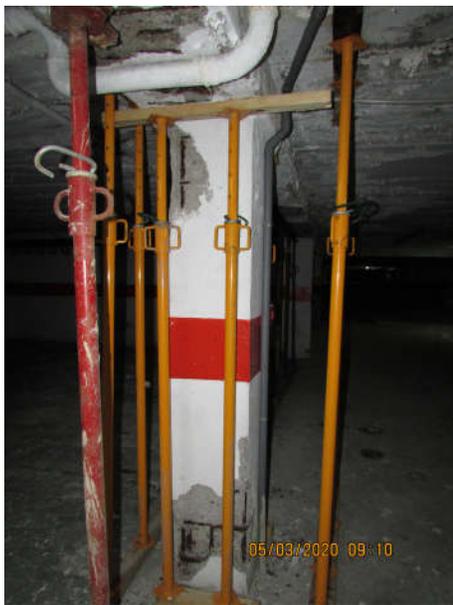
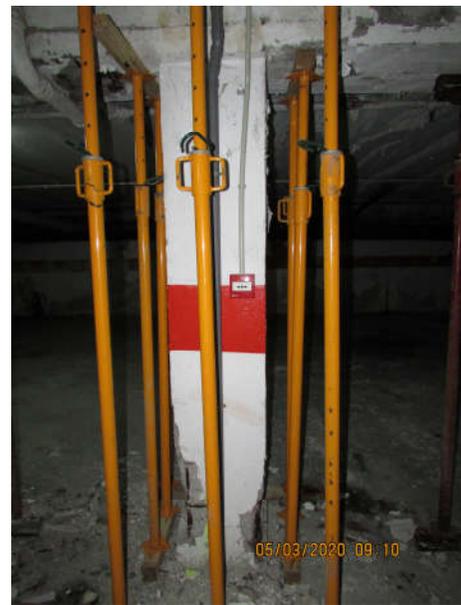
De este modo, la pérdida de sección de pilares de la zona por debajo de la que ocupan en planta baja los puestos de pescado, se ha pronunciado de manera significativa, presentando los mismos, junto con numerosas jácenas, una situación de inestabilidad estructural grave. A ello se unen las evidencias en numerosos soportes de fisuraciones en sus cabezas y arranques, así como en los encuentros con

vigas, es decir, en los nudos de encuentro de los elementos sustentantes verticales y horizontales principales, que denotan la incapacidad de la estructura para responder adecuadamente a las sollicitaciones a que está sometida.

Soportes de planta -1 bajo puestos de pescado con pérdidas de sección en cabezas y arranque en zona con patologías más severas.

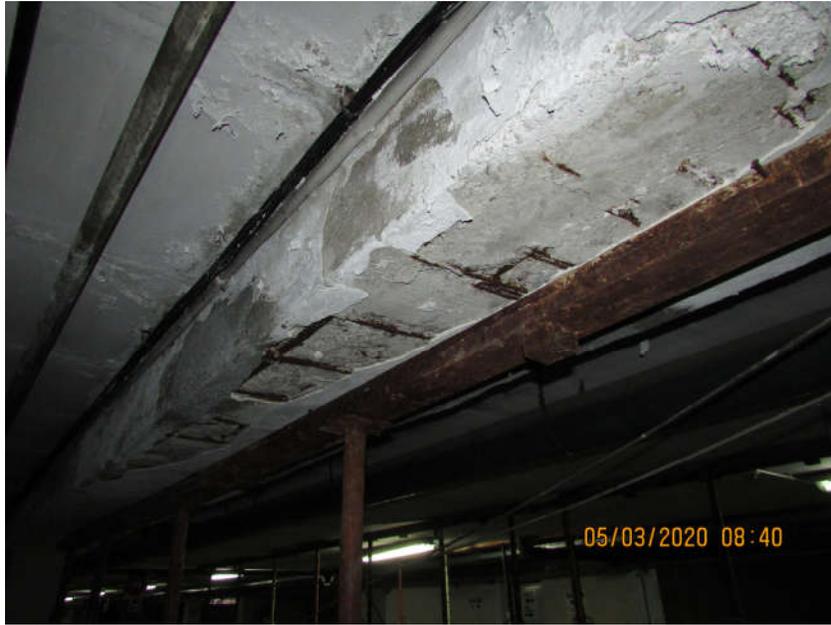
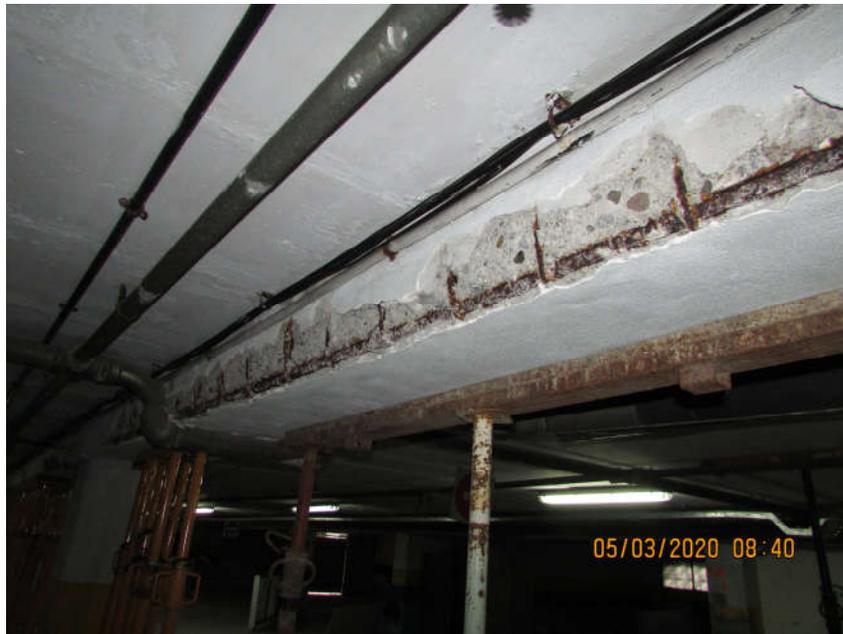
Estado de las jácenas de techo de planta -1 en la zona bajo puestos del pescado con patologías más severas.

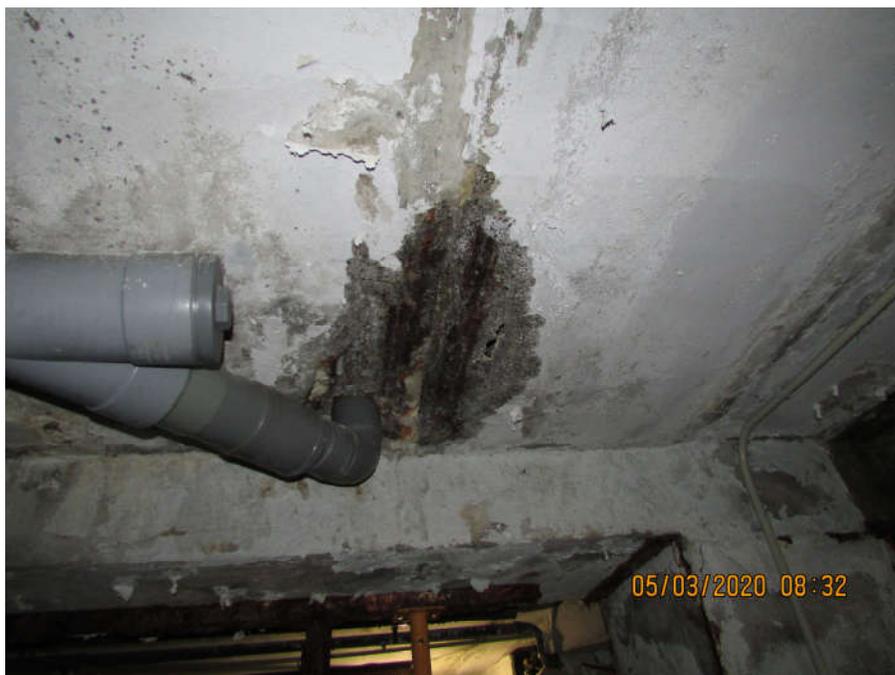
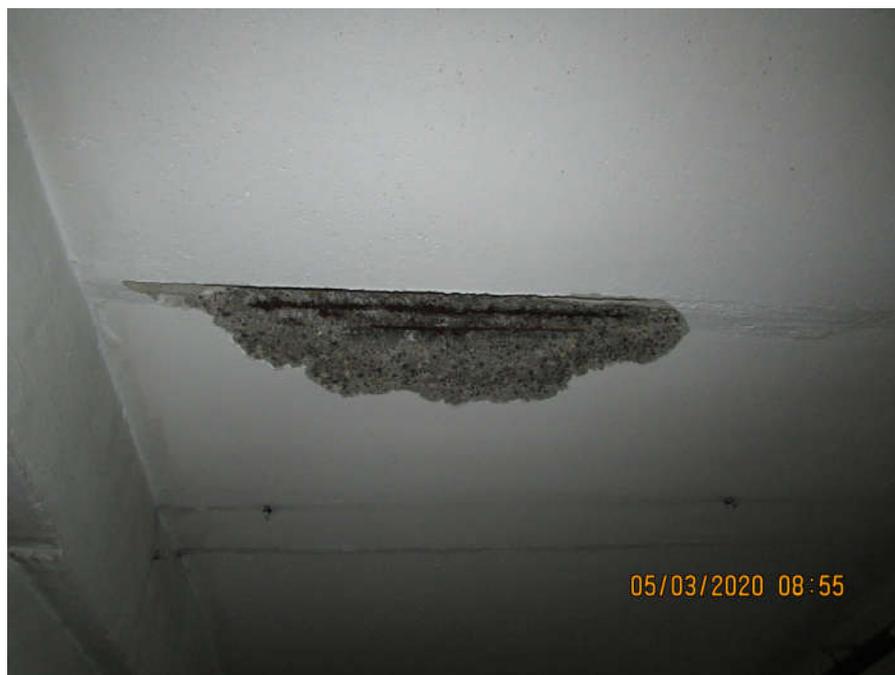
La patología afecta ya de manera clara al forjado de placas alveolares de techo de planta -1, que se observan también dañadas de manera evidente con la simple inspección organoléptica.

Afecciones sobre las placas alveolares del forjado de techo de planta sótano -1.

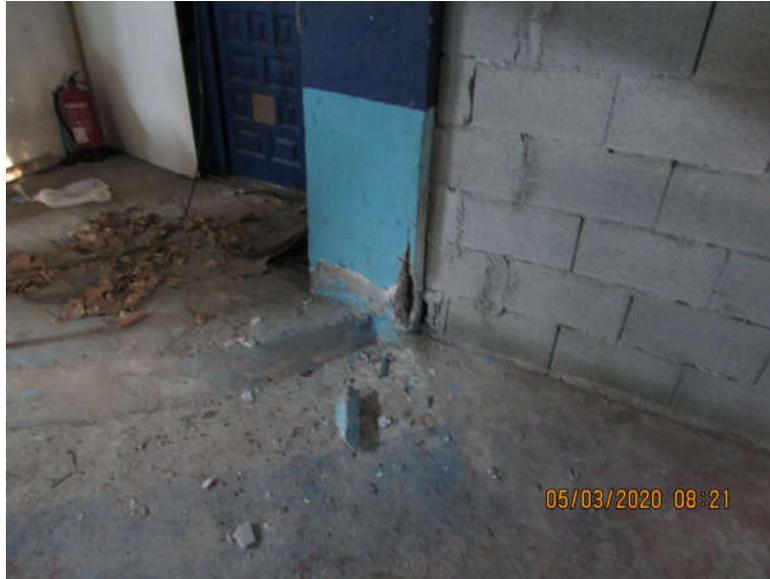
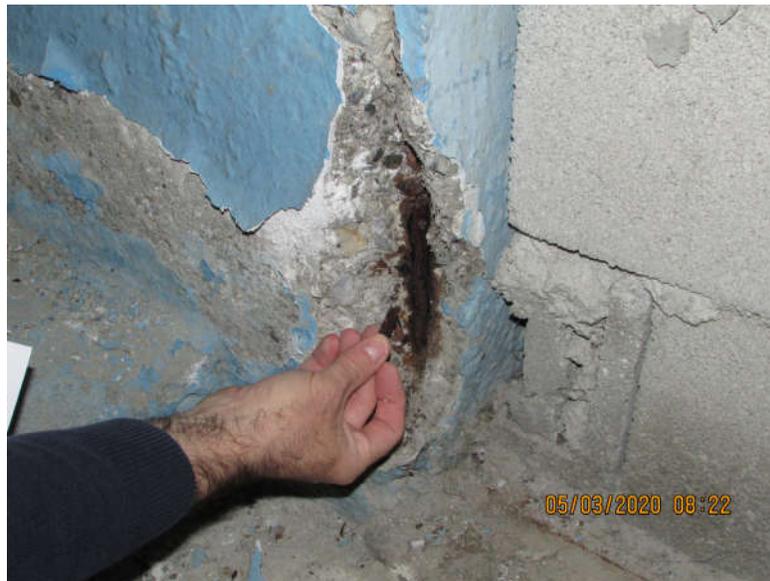
El estado patológico es mucho más grave en la zona antes indicada, pero se observa que se ha extendido a otros puntos y ámbitos alejados de la proyección de los citados puestos de pescado, en un avance muy preocupante del deterioro estructural, evidente en la planta -1 del sótano.

Afección en base del pilar junto al acceso de garaje por calle Sánchez Chaves.

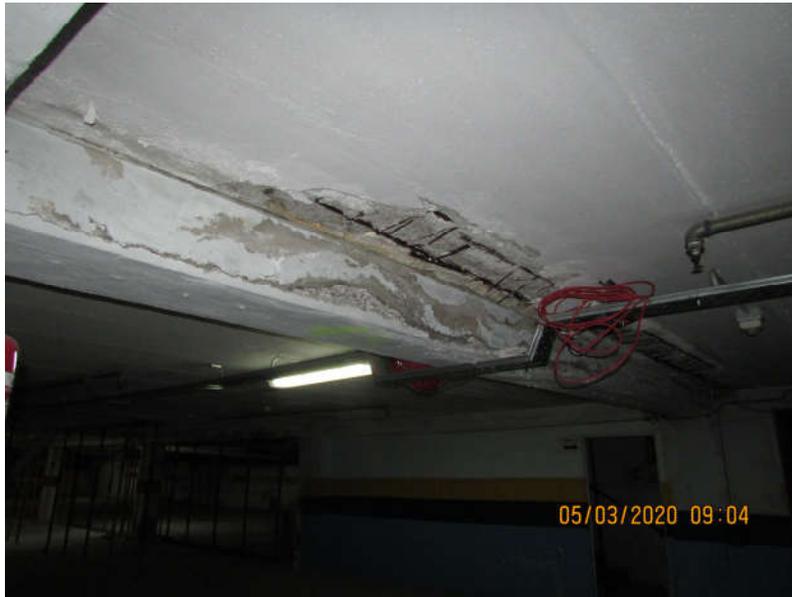
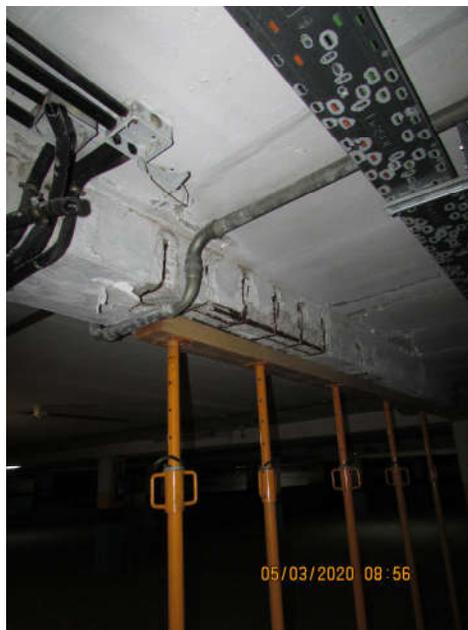
Otras zonas de jácenas de atado afectadas por patologías graves fuera del ámbito de concentración de las patologías detectadas en anteriores inspecciones, que evidencian la extensión del problema a toda la superficie del forjado de techo de la planta -1

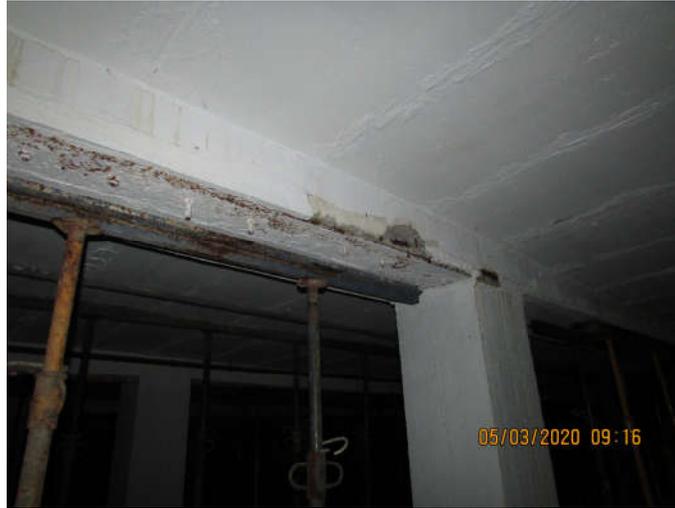
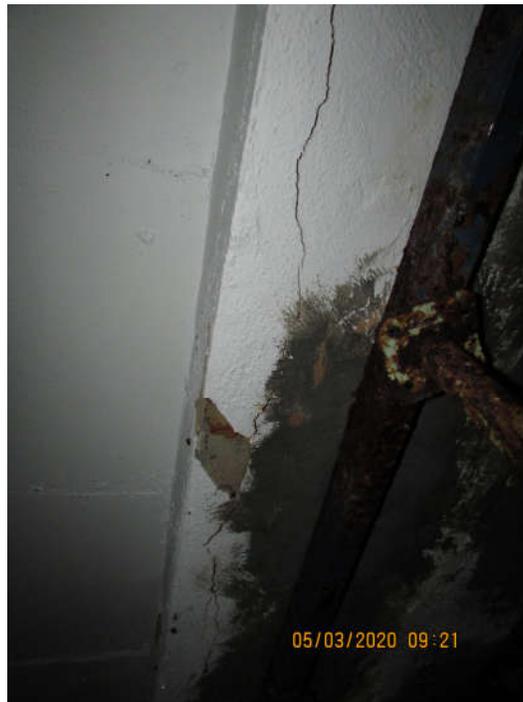
Igualmente, también se ha producido la filtración de las aguas y su llegada a elementos de la planta sótano -2, , siendo igualmente observables desprendimientos de recubrimientos de hormigón de algunos de sus soportes y jácenas, corrosión de sus armaduras y manchas de humedad en contacto con la solera y cimentación del inmueble.

Muestra de afecciones de soportes y jácenas en planta -2
