## **ACTA SESIÓN EXTRAORDINARIA Y URGENTE JUNTA DE GOBIERNO LOCAL DE 06.03.2020.**

#### **2º.- Expte. 1770/2020. Declaración de ruina física inminente del edificio que alberga el mercado municipal de abastos de Almuñécar.**

### **INFORME TÉCNICO**

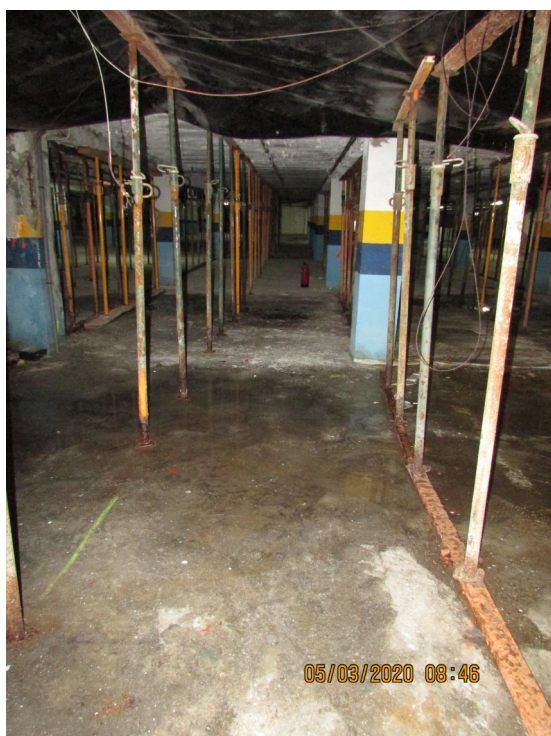
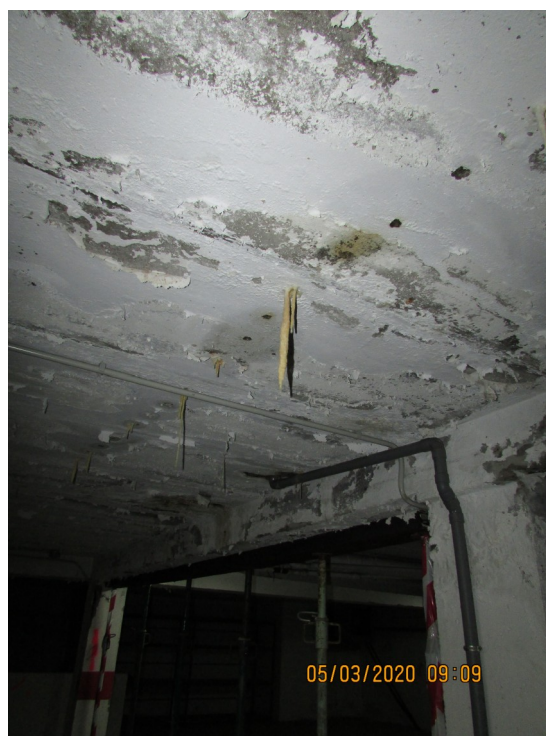
Persistencia de la penetración de aguas salinas desde la planta superior de Mercado a la planta -1 de sótano, evidente por la presencia de agua salada en el suelo y la formación de estalactitas de sal pendiendo del forjado, cuyas placas

alveolares se encuentran inundadas.

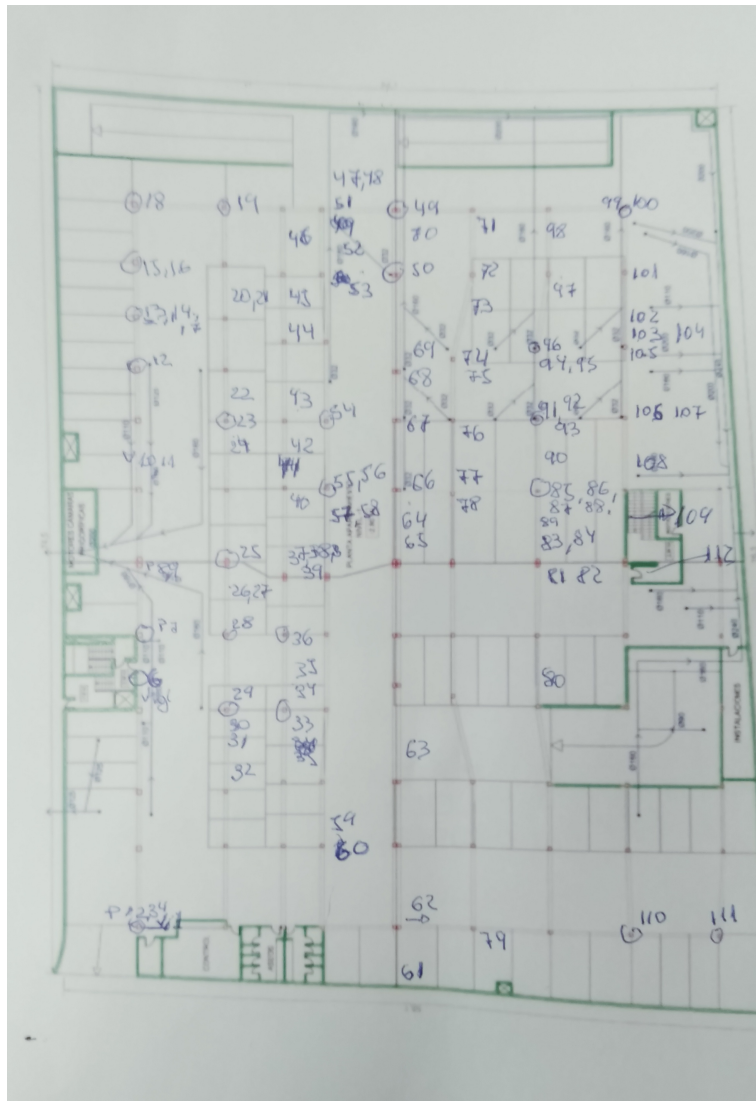
Croquis de ubicación de zonas inspeccionadas (con números de las fotografía realizadas) en la planta -1 del sótano del Mercado Municipal. 5 de marzo de 2020.

Como puede observarse en los croquis de toma de datos adjuntos, la concentración de las patologías del inmueble se produce bajo la ubicación de los puestos de pescado (observar en el croquis de planta -1 la concentración de toma de visuales de patologías), aunque se aprecian afecciones en zonas alejadas de dicho ámbito (entre otros casos, los de los elementos de las fotos 1,2,3,4, 59, 60, 61, 62, 63, 79, 110 y 111 del croquis de planta -1)

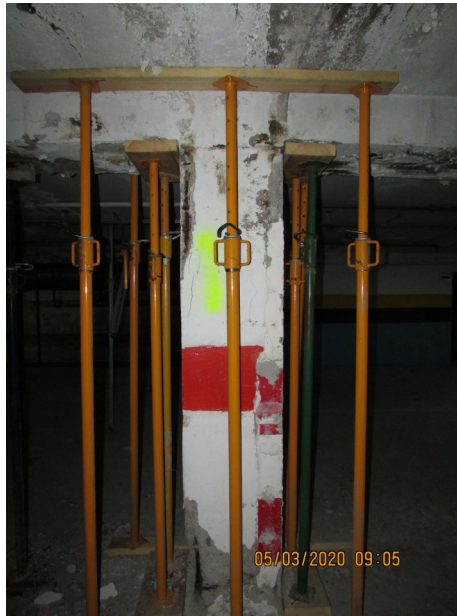
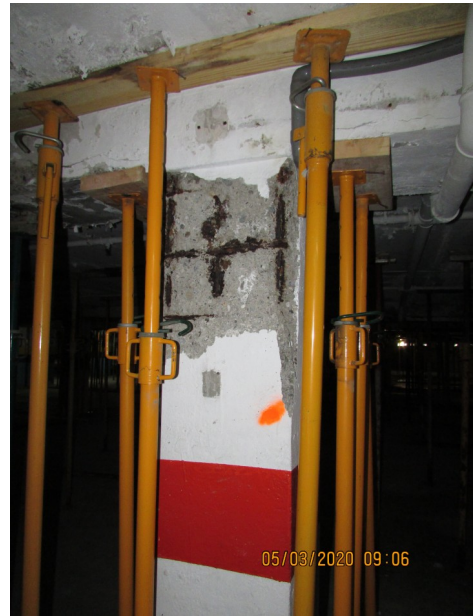
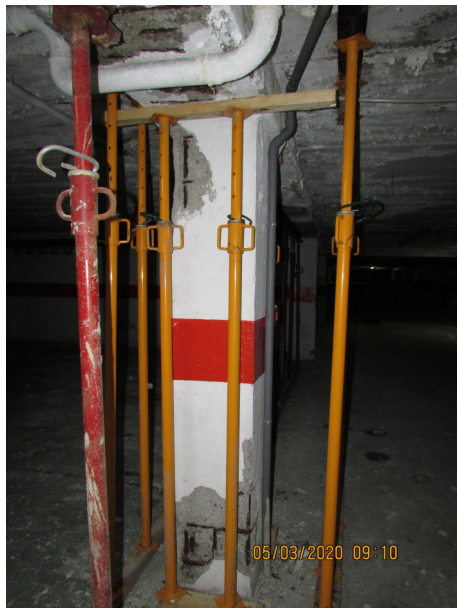
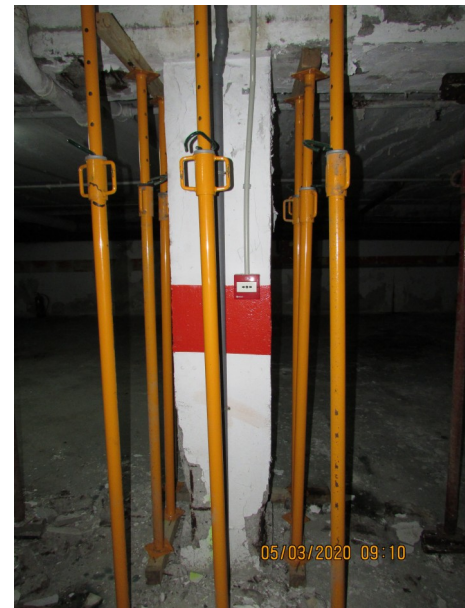
De este modo, la pérdida de sección de pilares de la zona por debajo de la que ocupan en planta baja los puestos de pescado, se ha pronunciado de manera significativa, presentando los mismos, junto con numerosas jácenas, una situación de inestabilidad estructural grave. A ello se unen las evidencias en numerosos soportes de fisuraciones en sus cabezas y arranques, así como en los encuentros con vigas, es decir, en los nudos de encuentro de los elementos sustentantes verticales y horizontales principales, que denotan la incapacidad de la estructura para responder adecuadamente a las sollicitaciones a que está

Soportes de planta -1 bajo puestos de pescado con pérdidas de sección en cabezas y arranque en zona con patologías más severas.

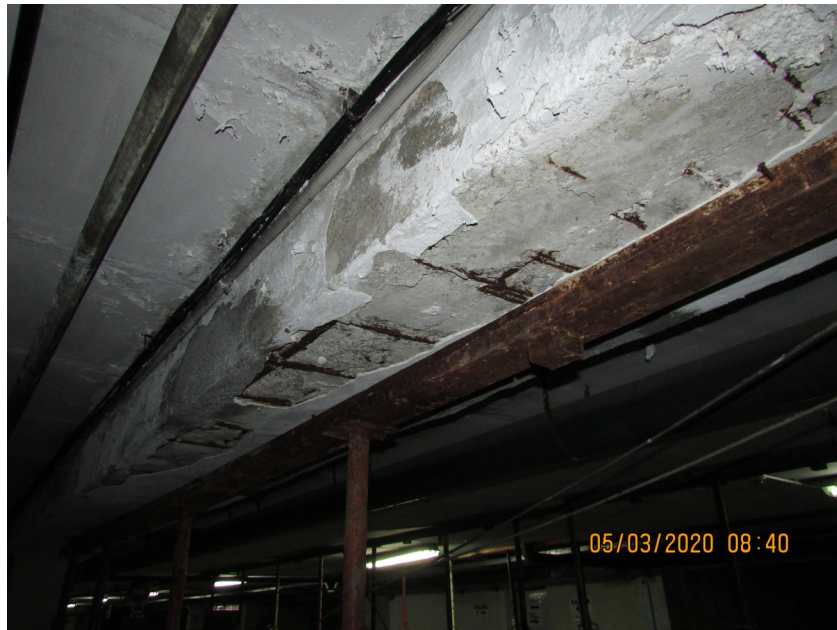
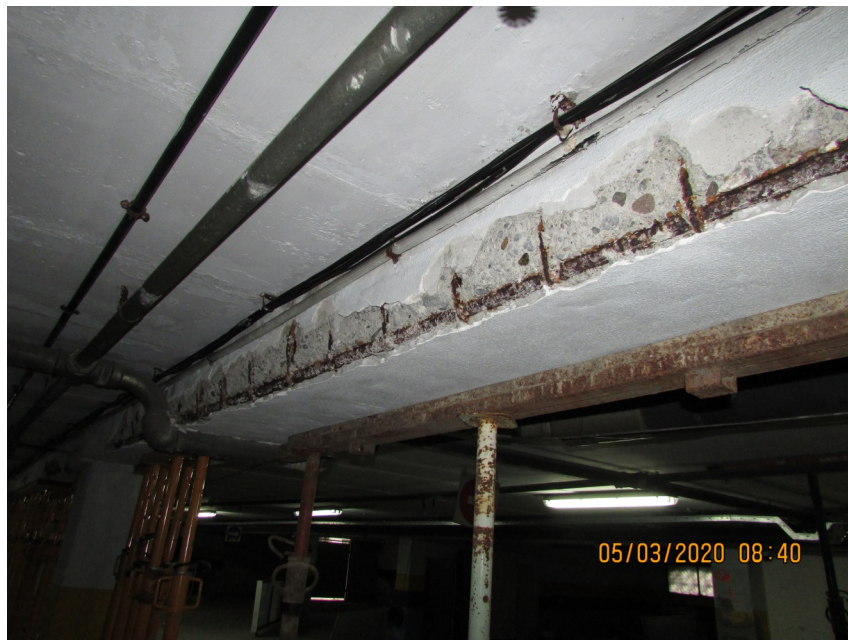
Estado de las jácenas de techo de planta -1 en la zona bajo puestos del pescado con patologías más severas.

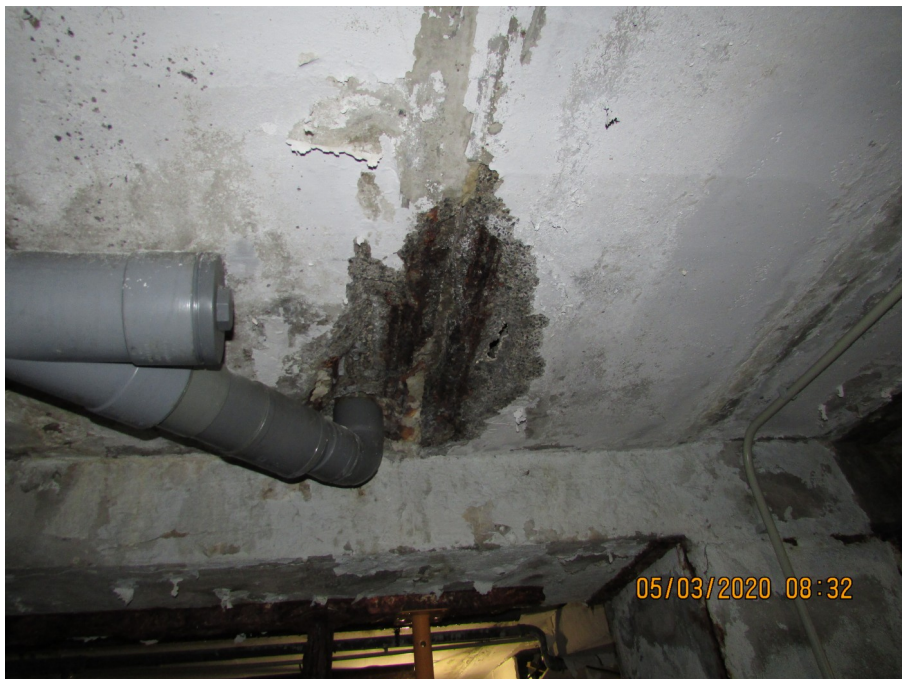
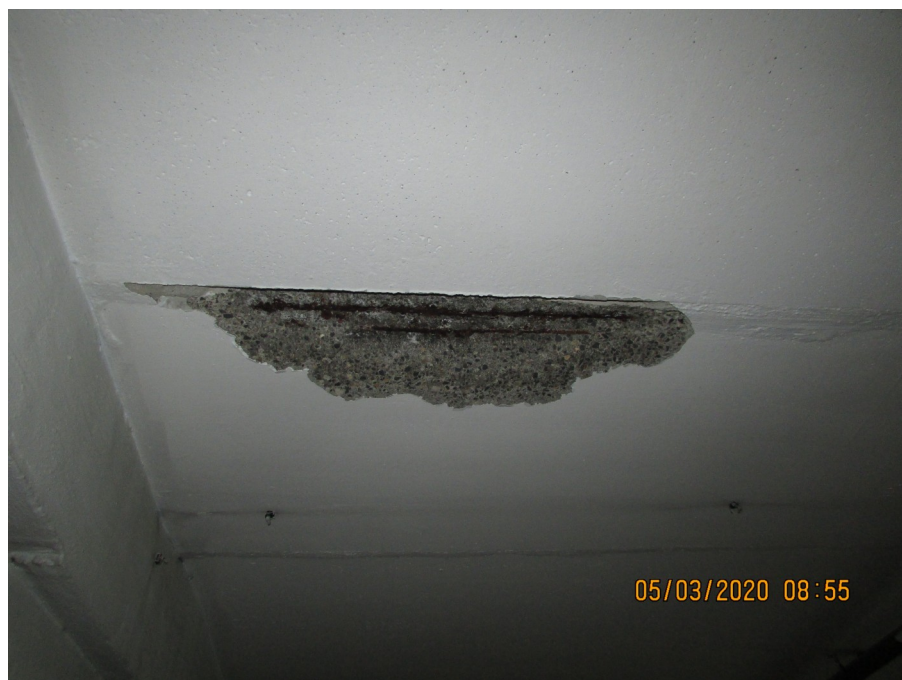
La patología afecta ya de manera clara al forjado de placas alveolares de techo de planta -1, que se observan también dañadas de manera evidente con la simple inspección organoléptica.

Afecciones sobre las placas alveolares del forjado de techo de planta sótano -1.

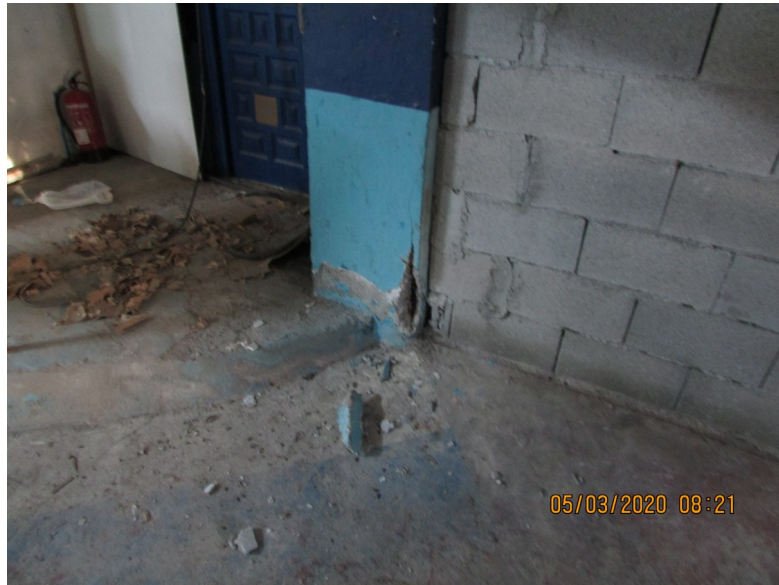
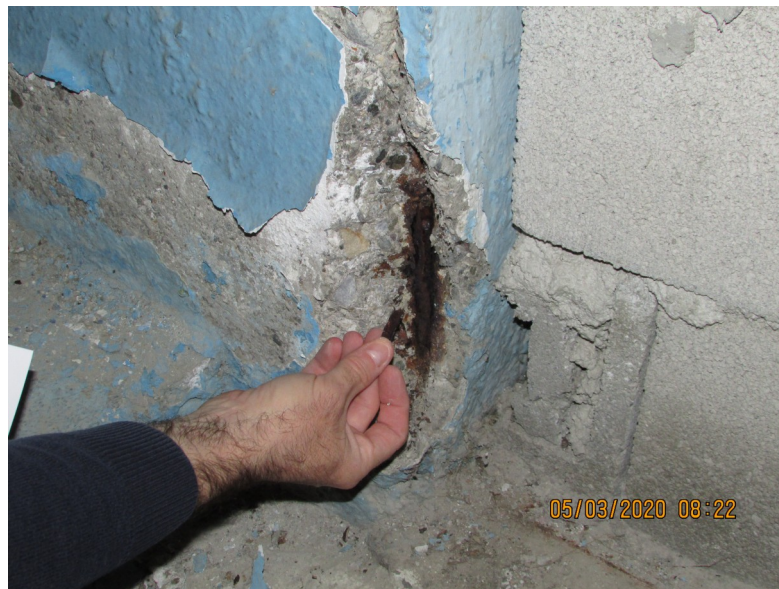
Afección en base del pilar junto al acceso de garaje por calle Sánchez Chaves.

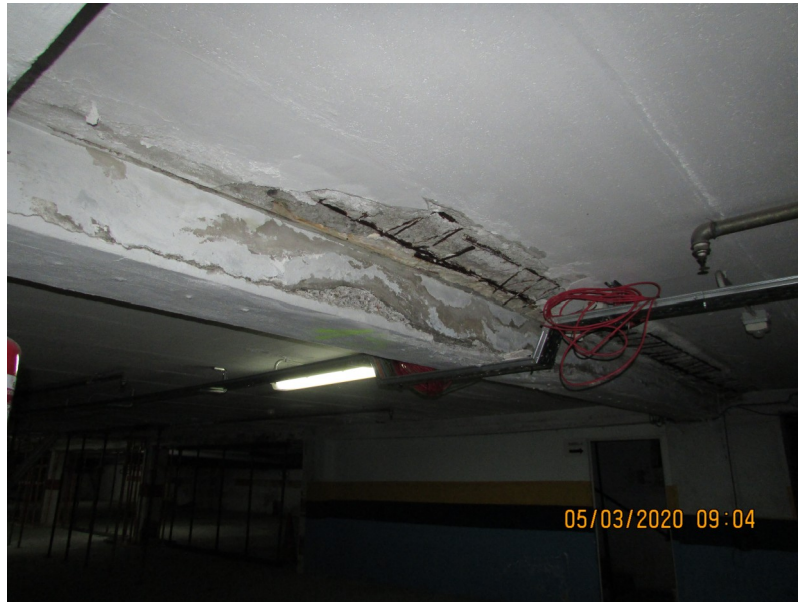
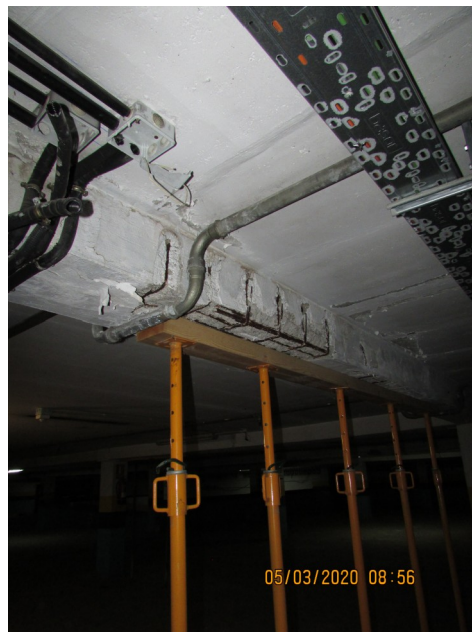
Otras zonas de jácenas de atado afectadas por patologías graves fuera del ámbito de concentración de las patologías detectadas en anteriores inspecciones, que evidencian la extensión del problema a toda la superficie del forjado de techo de la planta -1

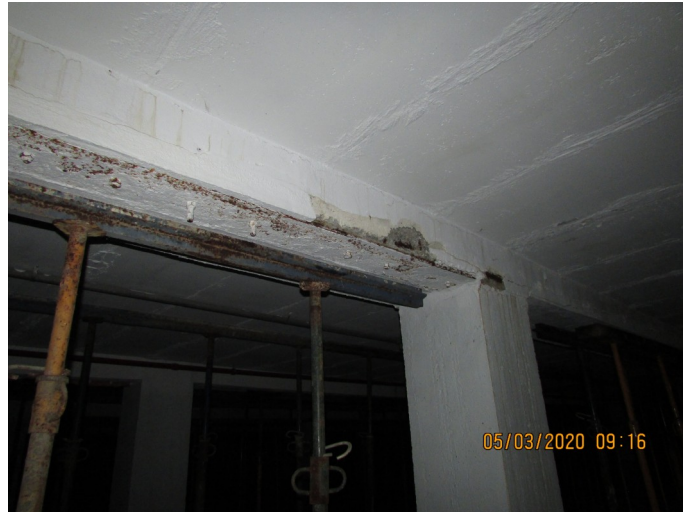
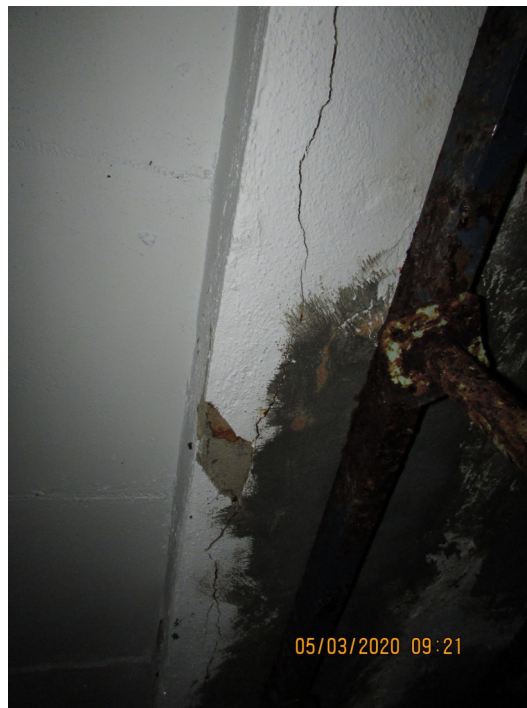
Igualmente, también se ha producido la filtración de las aguas y su llegada a elementos de la planta sótano -2, , siendo igualmente observables desprendimientos de recubrimientos de hormigón de algunos de sus soportes y jácenas, corrosión de sus armaduras y manchas de humedad en contacto con la solera y cimentación del inmueble.

Muestra de afecciones de soportes y jácenas en planta -2
